# První etapa rehabilitace Jihočeské magistrály

Ing. Taťjana Štenglová, Ing. Petr Crha, CSc.,  
Ing. Vladimír Jirsa, Ing. František Pařízek, Ing. Petr Pařízek  
Plynoprojekt PIPETEST Praha

The Rehabilitation of Southbohemian Magistral Pipeline after 20 Years of Operation

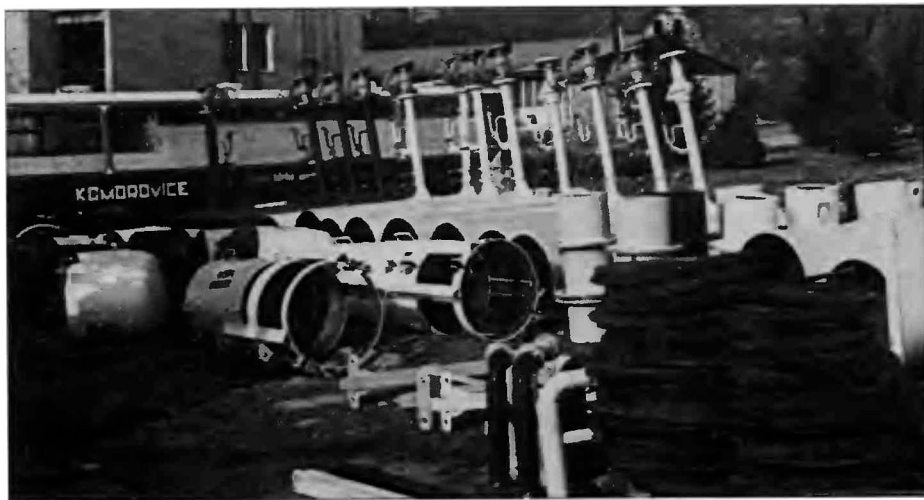
*Obr. 1. Speciální technologické prvky (tlakovací elementy, čisticí komory, lapače ježka aj.) před instalací na potrubí*

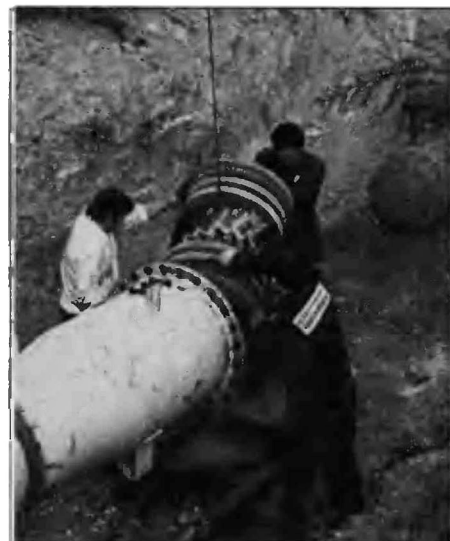
Obr. 2a. Vkládání ježka do potrubí

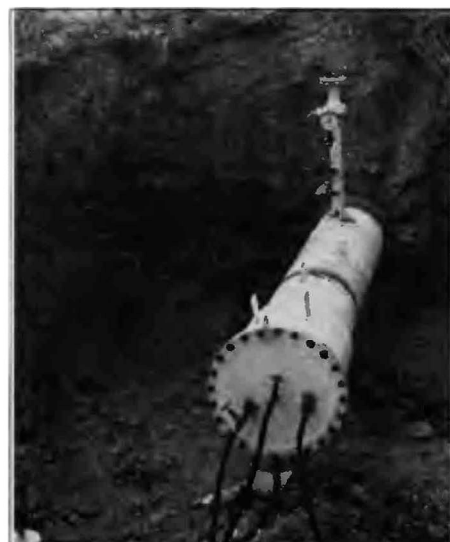
Obr. 2b. Vlastní čištění

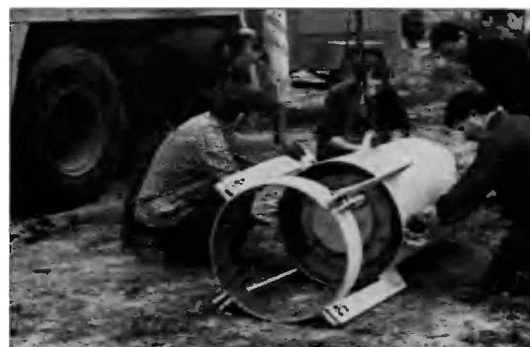
Obr. 2c. Ježek v lapači po průjezdu plynovodem

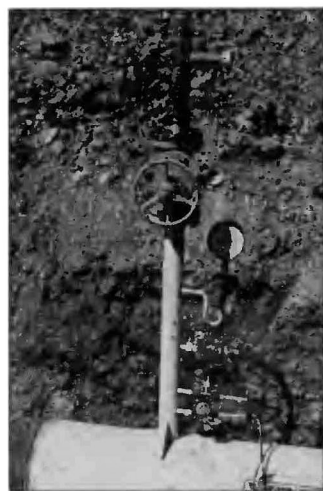
Obr. 3. Tlaková reparace (sružená napouštěcí, tlakovací a měřicí místo)

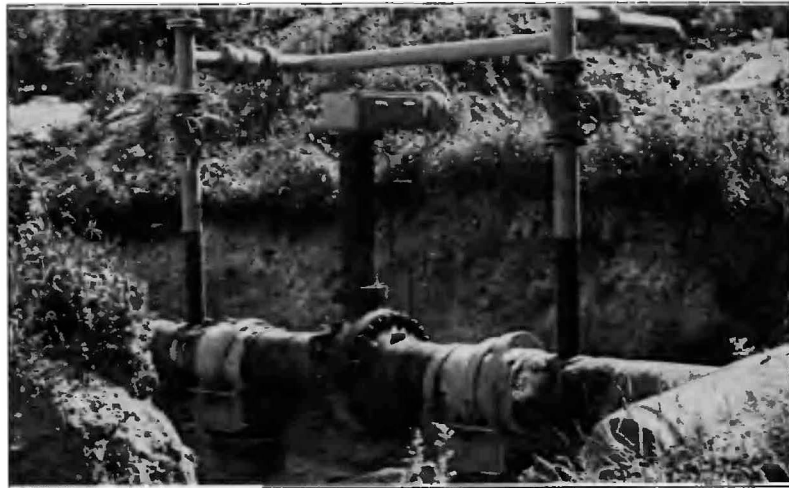
Obr. 5. Nové osazené trasové uzávěr DN 600 před zasypáním
