# STUDIUM ODOLNOSTI MATERIÁLŮ

pro potrubní systémy proti koroznímu praskání

Ústav energetiky VŠCHT

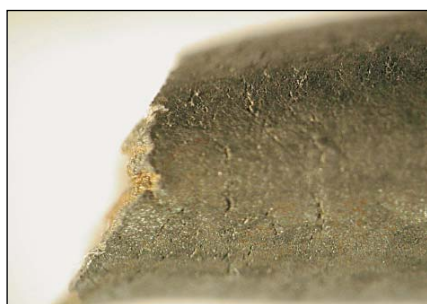
**Obr. 3. Povrch po experimentu č. 8 SCC, 25x zvětšeno**

K vyhodnocení povrchů materiálů byl použit mikroskop, s jehož pomocí byly prostřednictvím digitálního fotoaparátu získány snímky jednotlivých vzorků po experimentech; z nich je zřejmé, že každý sledovaný povrch materiálu měl jiný charakter výsledného korozního napadení. Příklady snímků jsou uvedeny na obr. 1 až 4. Na obr. 1 a 2 jsou vidět trhliny vzniklé korozním praskáním. Na obr. 3 a 4 potom rozdíl mezi stavem napadení plošnou

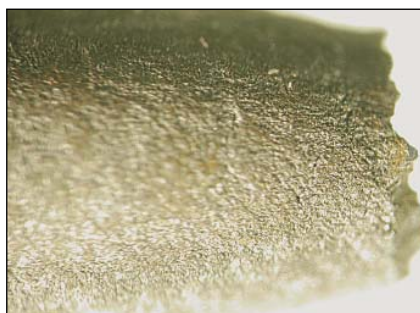
**Obr. 4. Povrch po experimentu č. 4, plošná korozie, 25x zvětšeno**

korozí a SCC. Na obr. 4 jsou vidět trhliny jen v bezprostřední blízkosti lomu, kde dochází k nestabilitě z důvodu vysoké deformace, nikoli v důsledku napadení materiálu SCC. Vyhodnocené povrchy vzorků pod mikroskopem umožňují určit druh korozního napadení na zkoumaném materiálu. Na snímcích 25x zvětšených je patrné, o jaké korozní napadení v jednotlivých případech jde.

Při experimentech č. 1, 4, 5 a 7 byly vzorky napadeny plošnou korozí, která byla patrná po prozkoumání povrchu pod optickým mikroskopem.

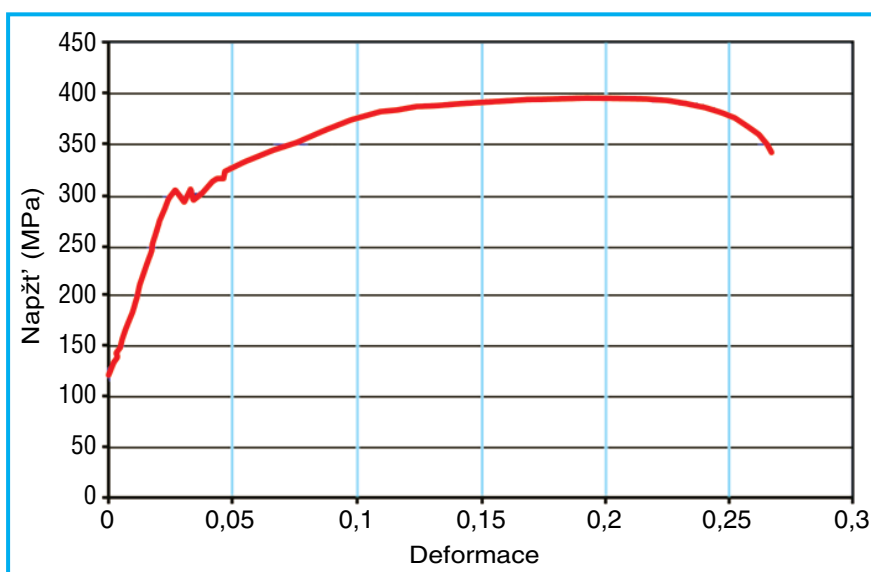
**Obr. 5. Závislost napětí–deformace pro vzorek č. 8**

Digitalní snímač stroje Cortest během všech pokusů snímal hodnoty síly a posuvu. K odečtené síle bylo nutno ještě připočít korekci na tlak v autoklávu, který nebyl konstantní. Z naměřených dat byla zpracována závislost napětí–deformace. Příklad výsledné závislosti napětí–deformace je na obr. 5.

První charakteristikou vlastností testované oceli je křivka závislosti napětí–deformace, kde jsou odečteny hodnoty meze kluzu *R<sub>p</sub>*, hodnoty meze pevnosti v tahu *R<sub>m</sub>* a tažnost *A*.
