Vyprázdnění, vyčištění a konzervace ropovodu v Lotyšsku

CEPS a.s.

LatRosTrans

Sto kilometrů dlouhý úsek neprovozovaného ropovodu DN 700 Polock – Ventspils na území Lotyšska byl

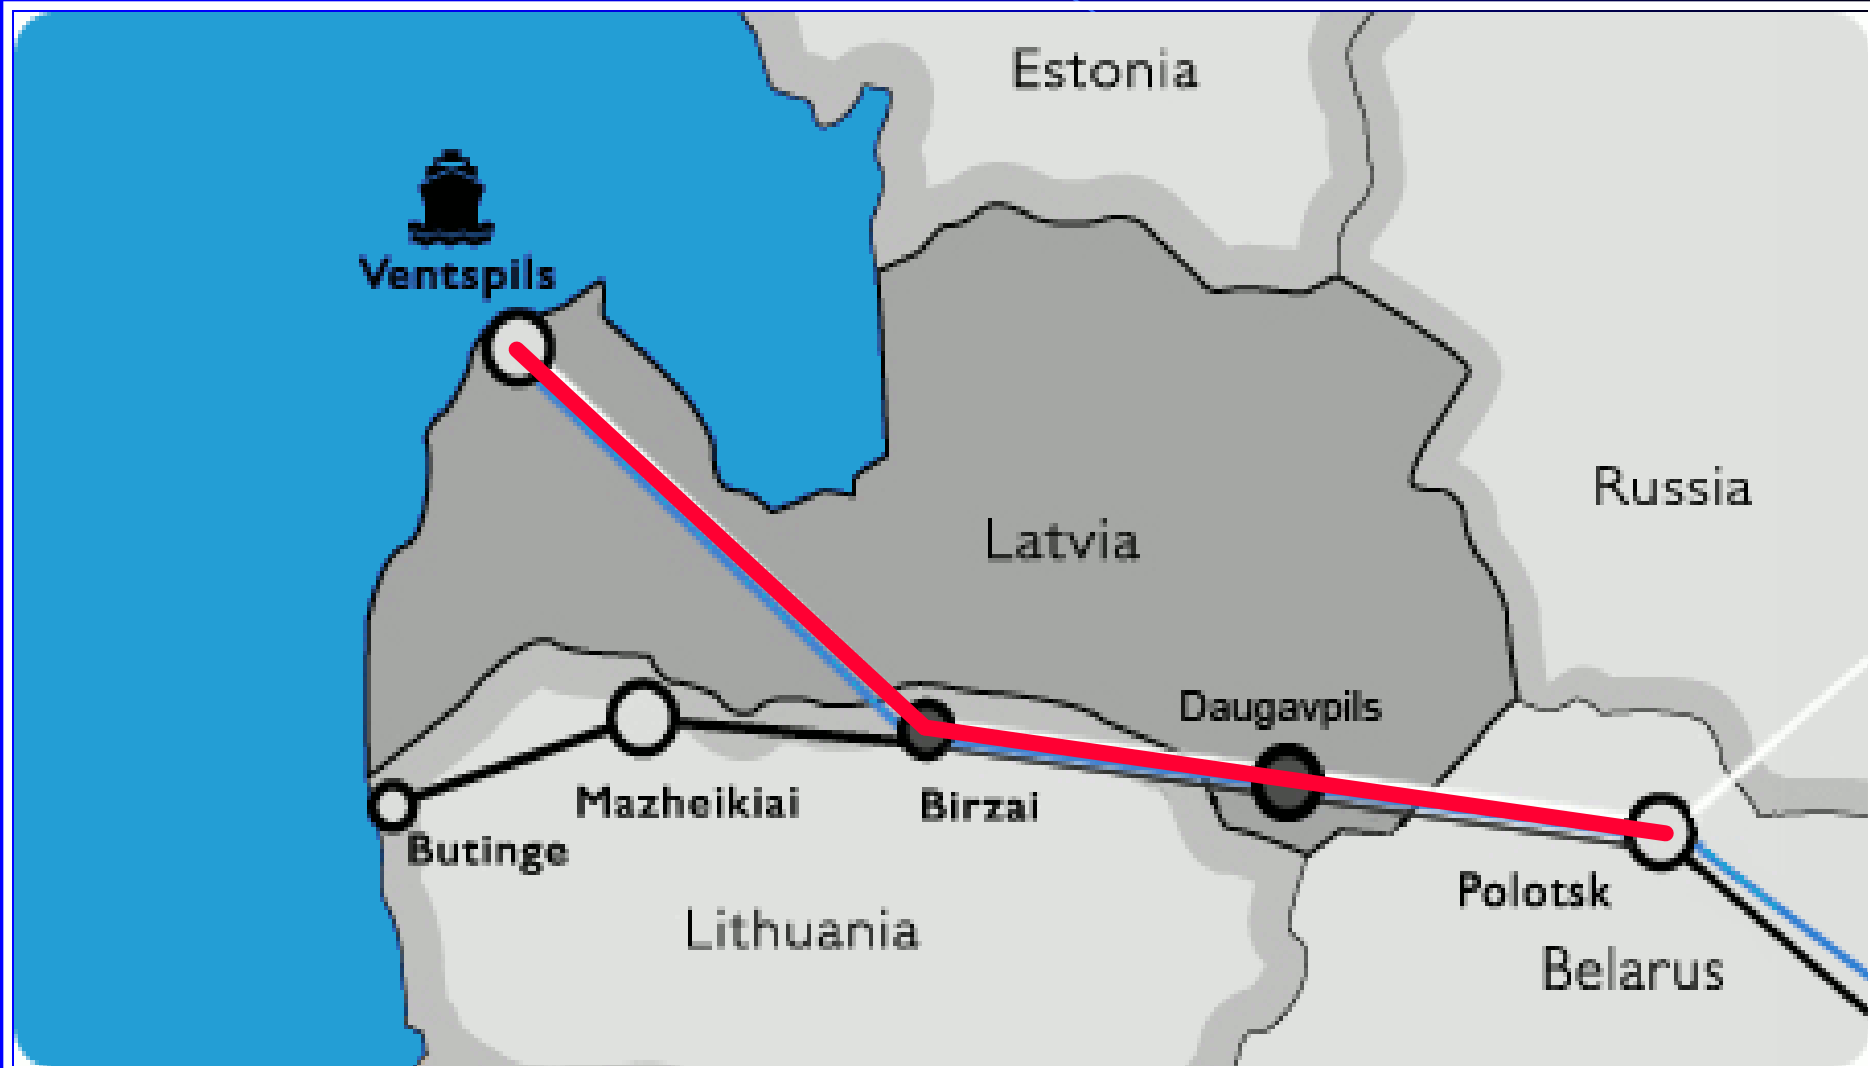
Ropovod DN 700 Polock – Ventspils
je severní částí potrubního systému
Družba, který v minulosti zásoboval
ropou především země evropské části
bývalého Sovětského svazu a státy
střední Evropy

Ropovod DN 700 Polock – Ventspils

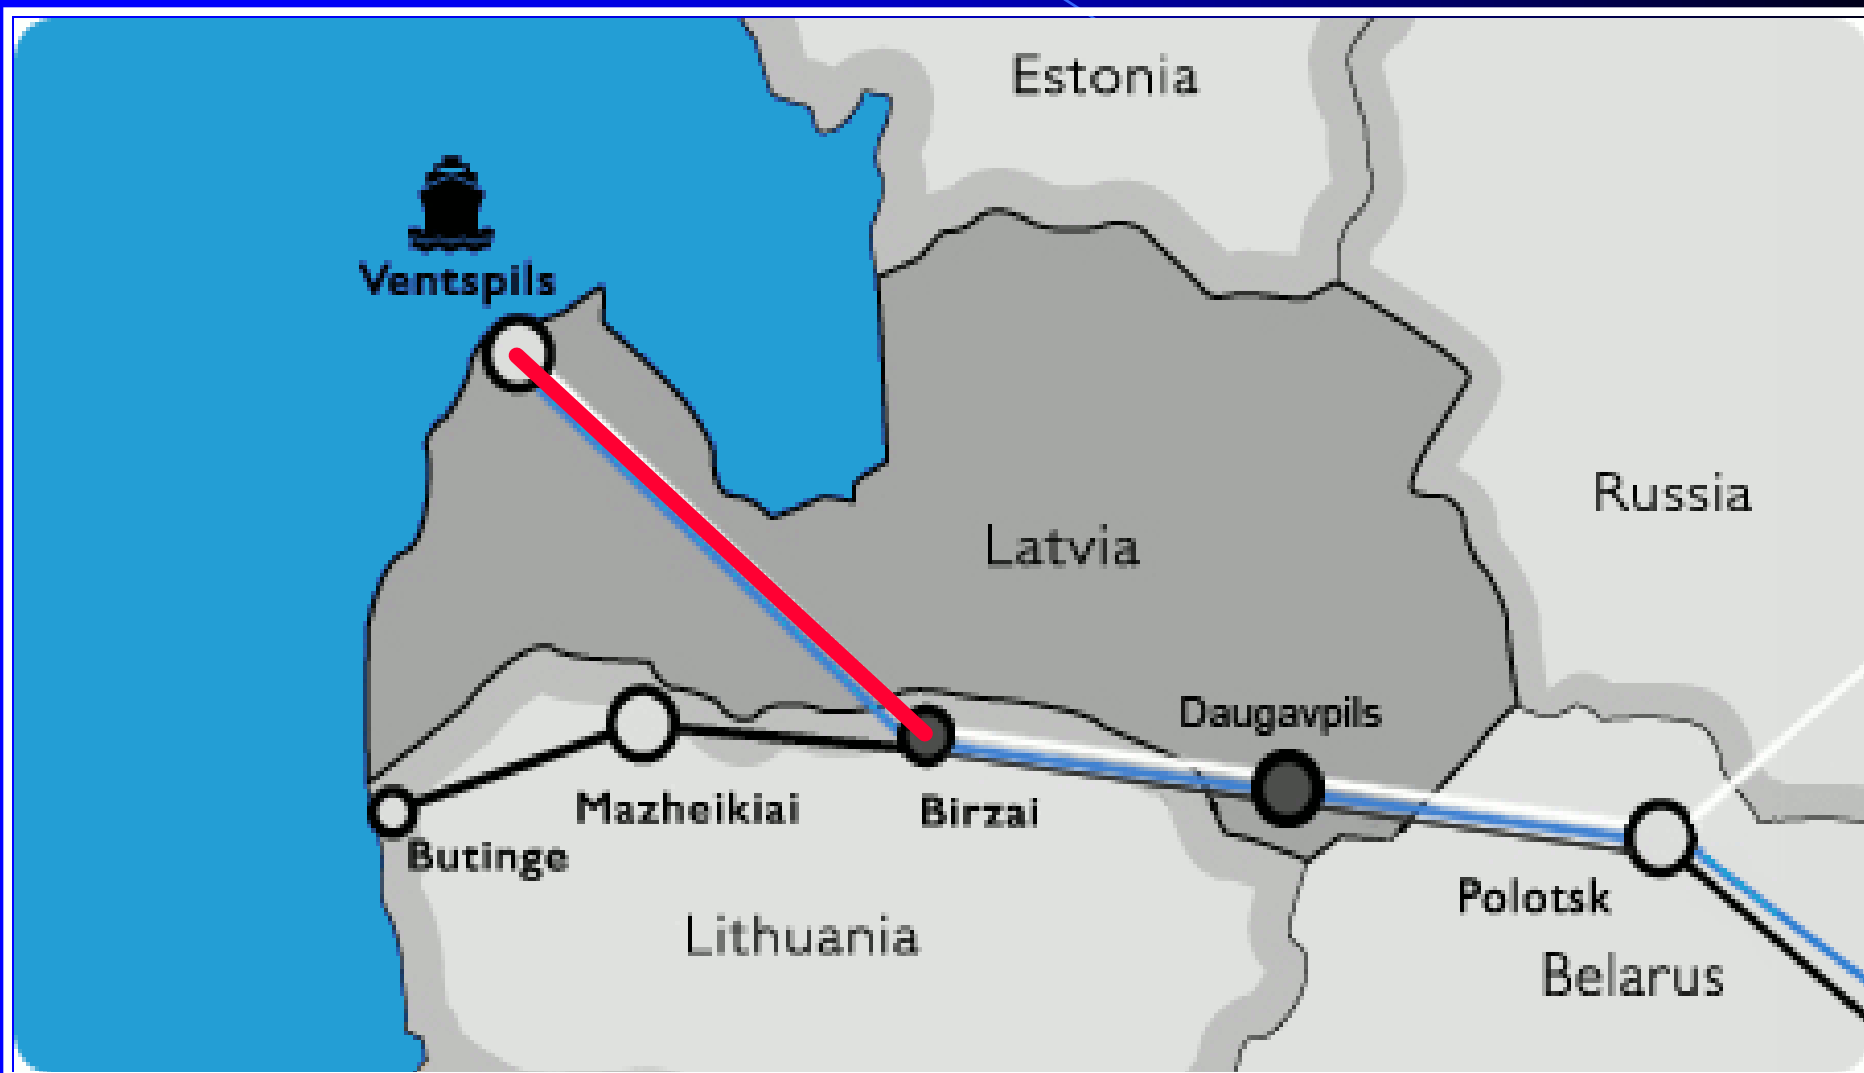
Část potrubí určené k vyřazení z provozu (*decommission*)

Z uvedeného důvodu,
bylo v roce 2010 vlastníkem
ropovodu rozhodnuto **vyprázdnit,**
chemicky vyčistit a zakonzervovat
část ropovodu, která prochází
výhradně územím Lotyšska

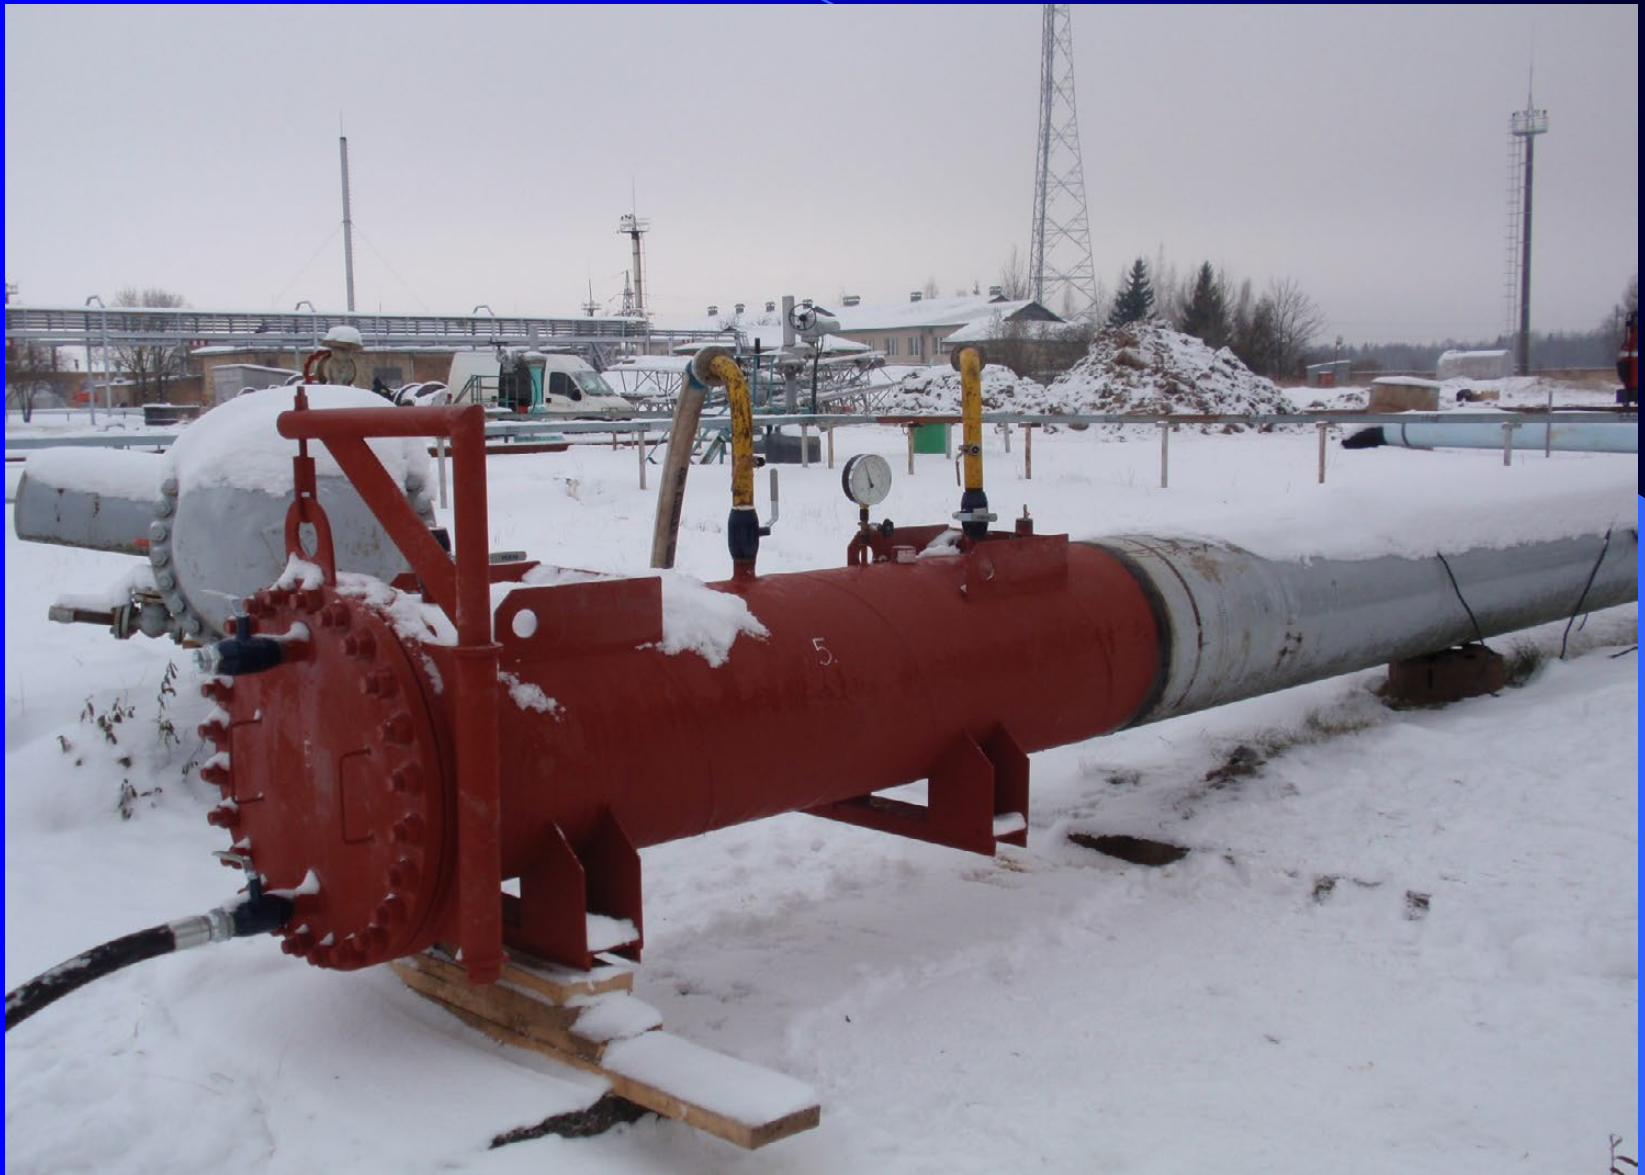
Dočasná speciální komora

Poté byly na konce každého
úseku přivařeny speciální
dočasné vysílací/přijímací komory
dodané společností **CEPS**

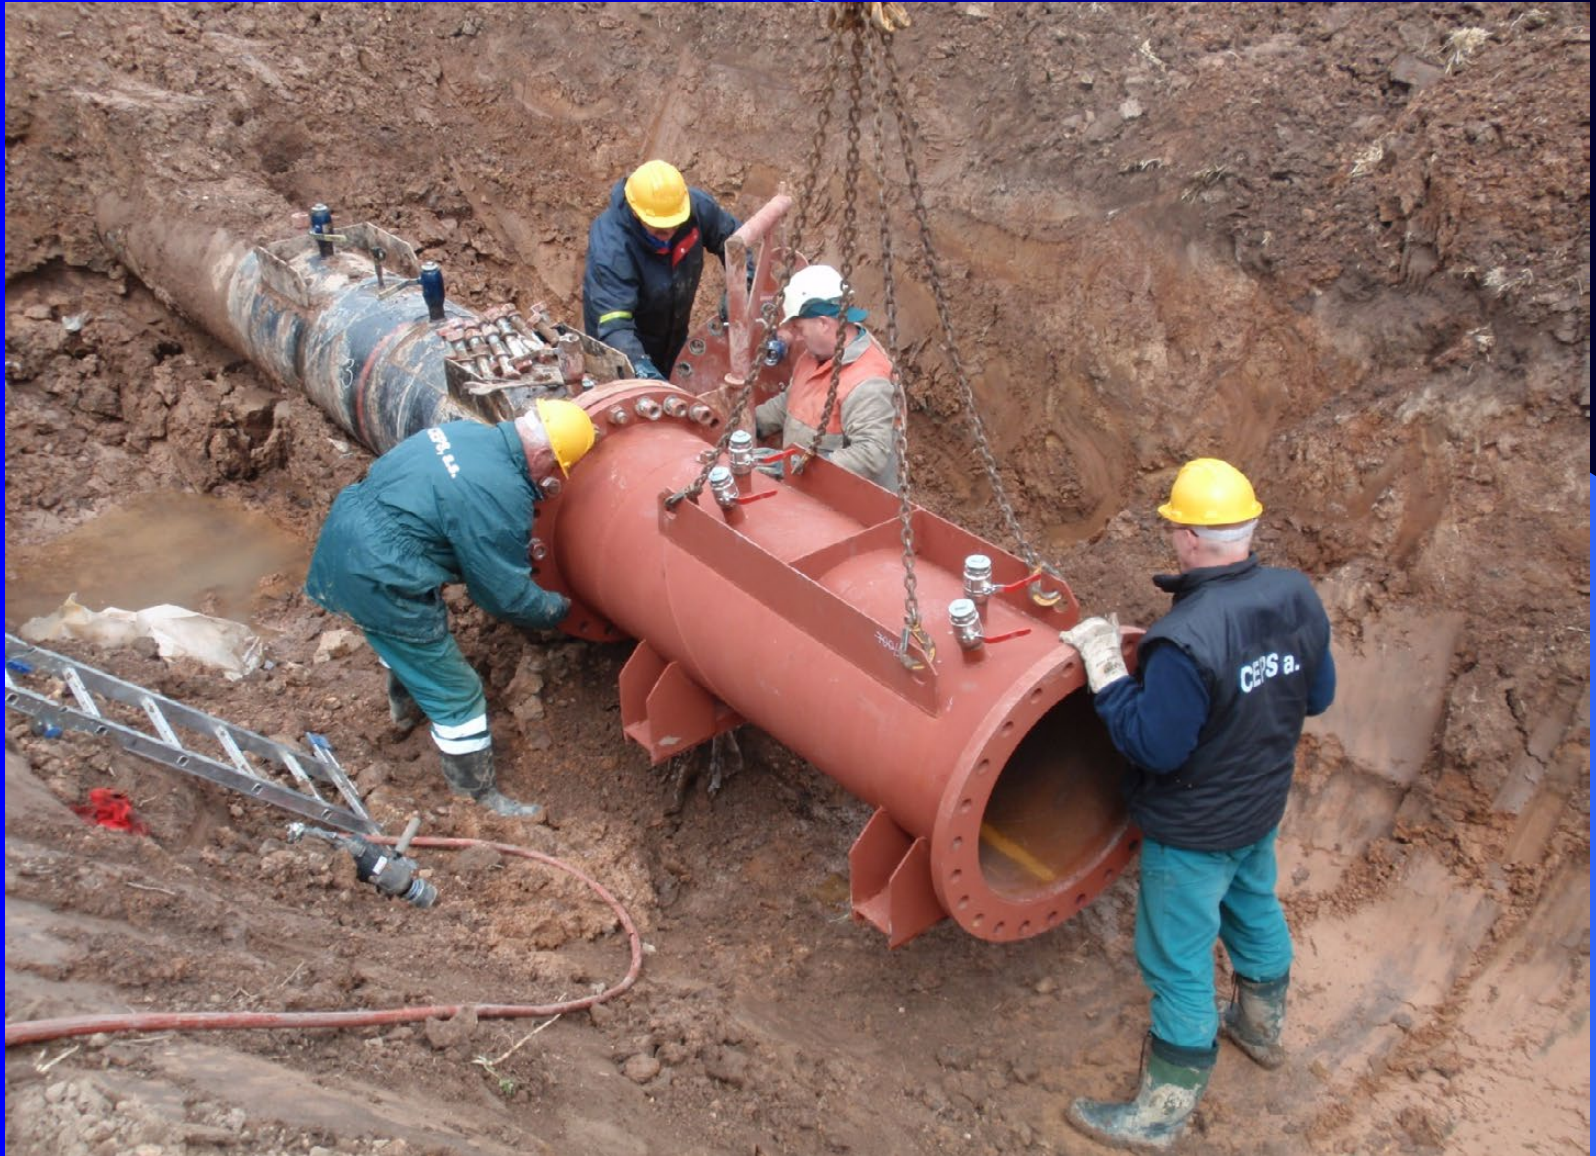
Instalace speciální vysílací čisticí komory

Před zahájením chemického
čištění (dekontaminace)
byly na začátek a konec každého
čištěného úseku připevněny
speciální čisticí komory

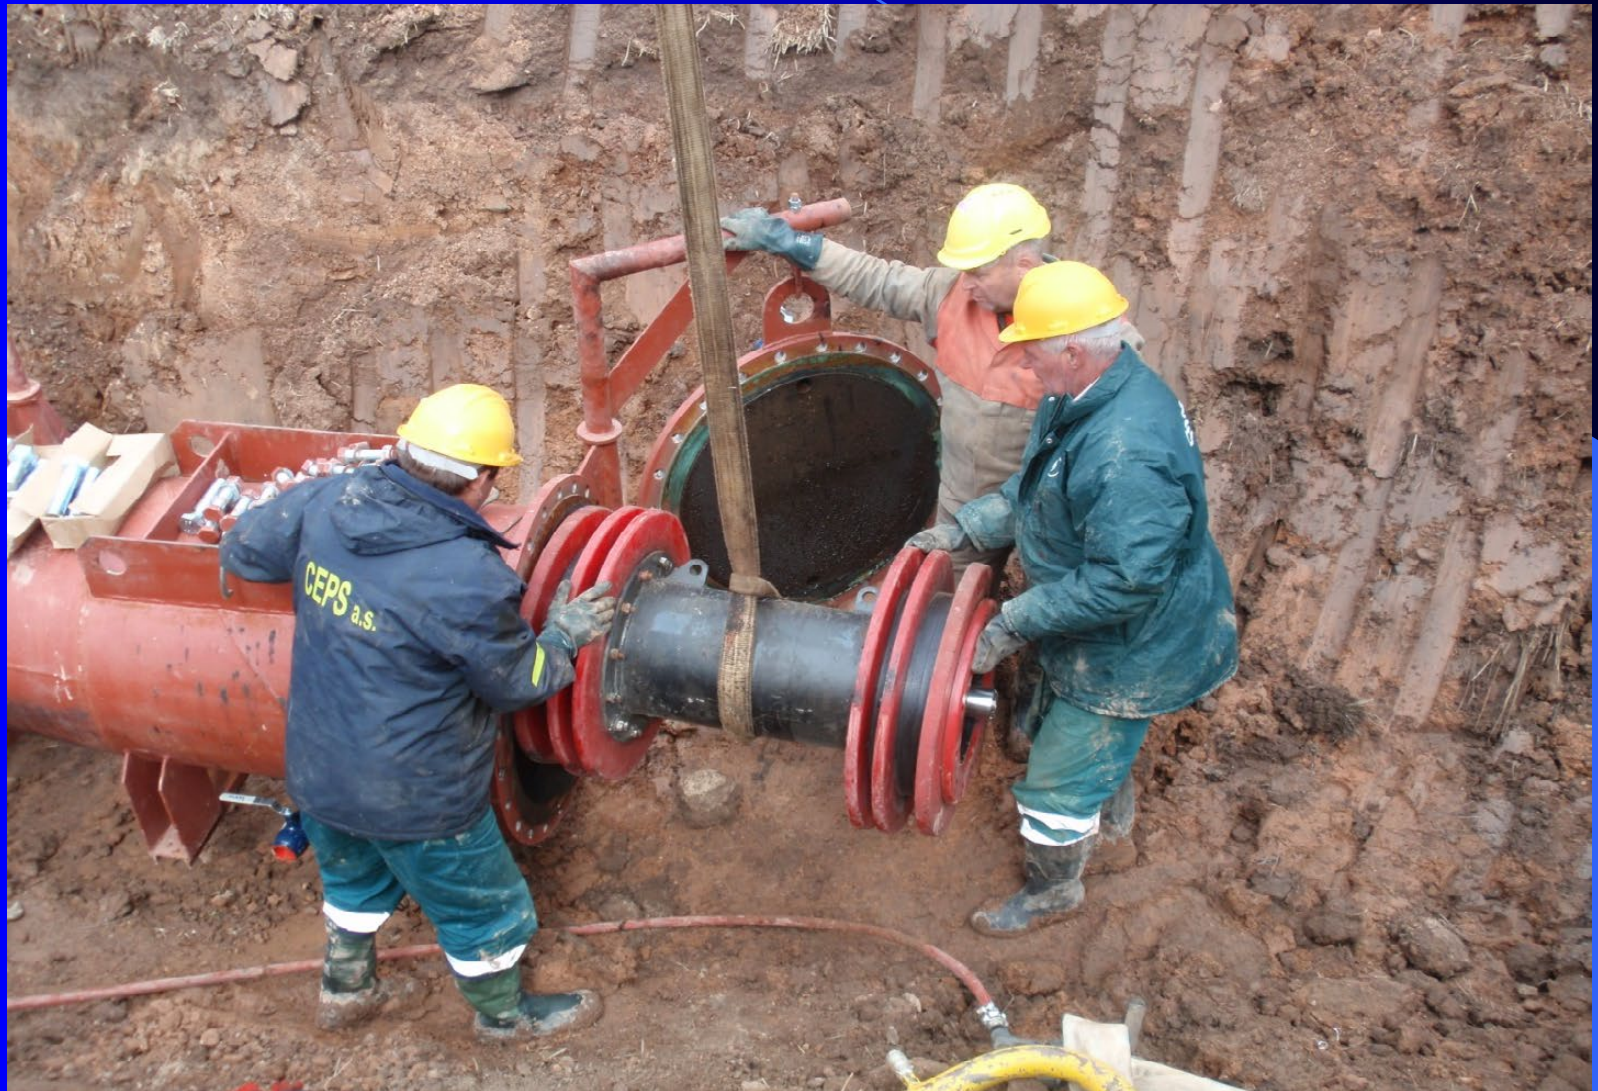
Poté bylo do každé vysílací komory
vloženo několik lamelových pístů

Následně byla mezi tyto vložené lamelové písky načerpána voda a dekontaminační činidlo **PETROSOL** v přesně stanoveném poměru a množství a tato čisticí sestava byla pomocí stlačeného vzduchu řízeně protlačena potrubím

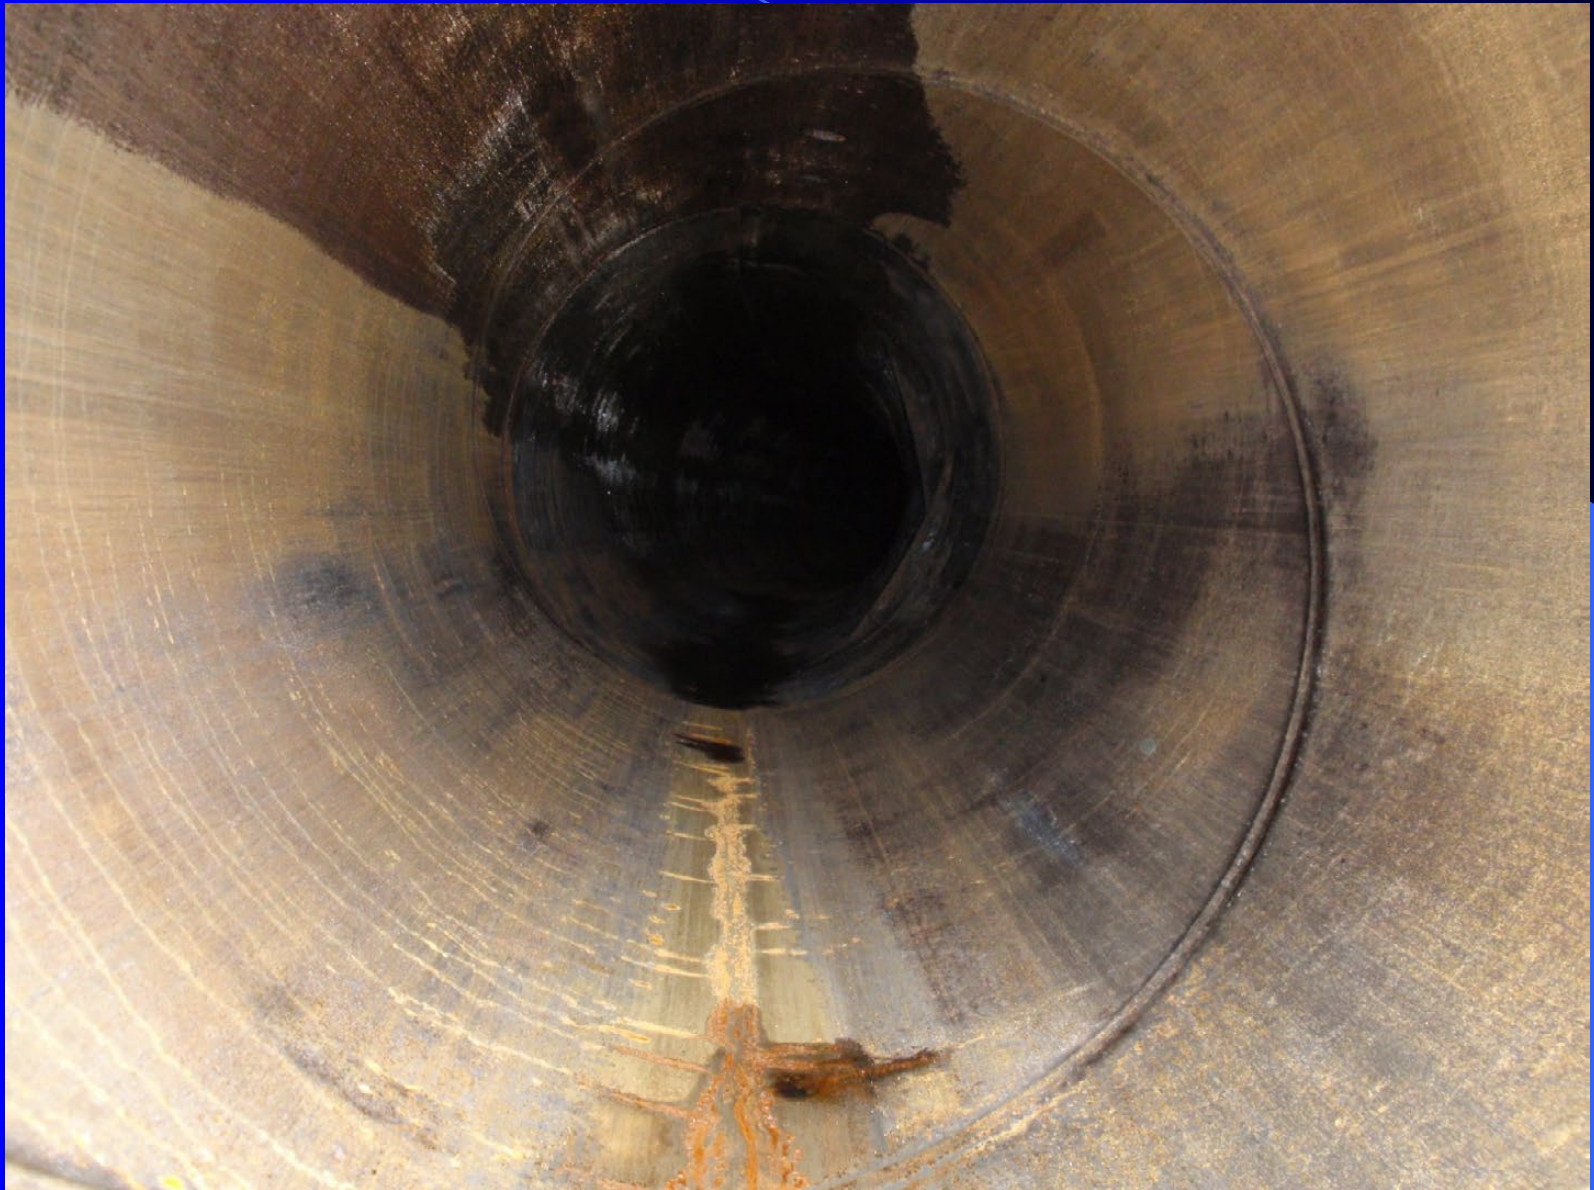
Vnitřní stěna potrubí po dekontaminaci

Po průjezdu čistící sestavy byla
vnitřní stěna potrubí **zcela čistá,**
bez jakýchkoliv ropných zbytků

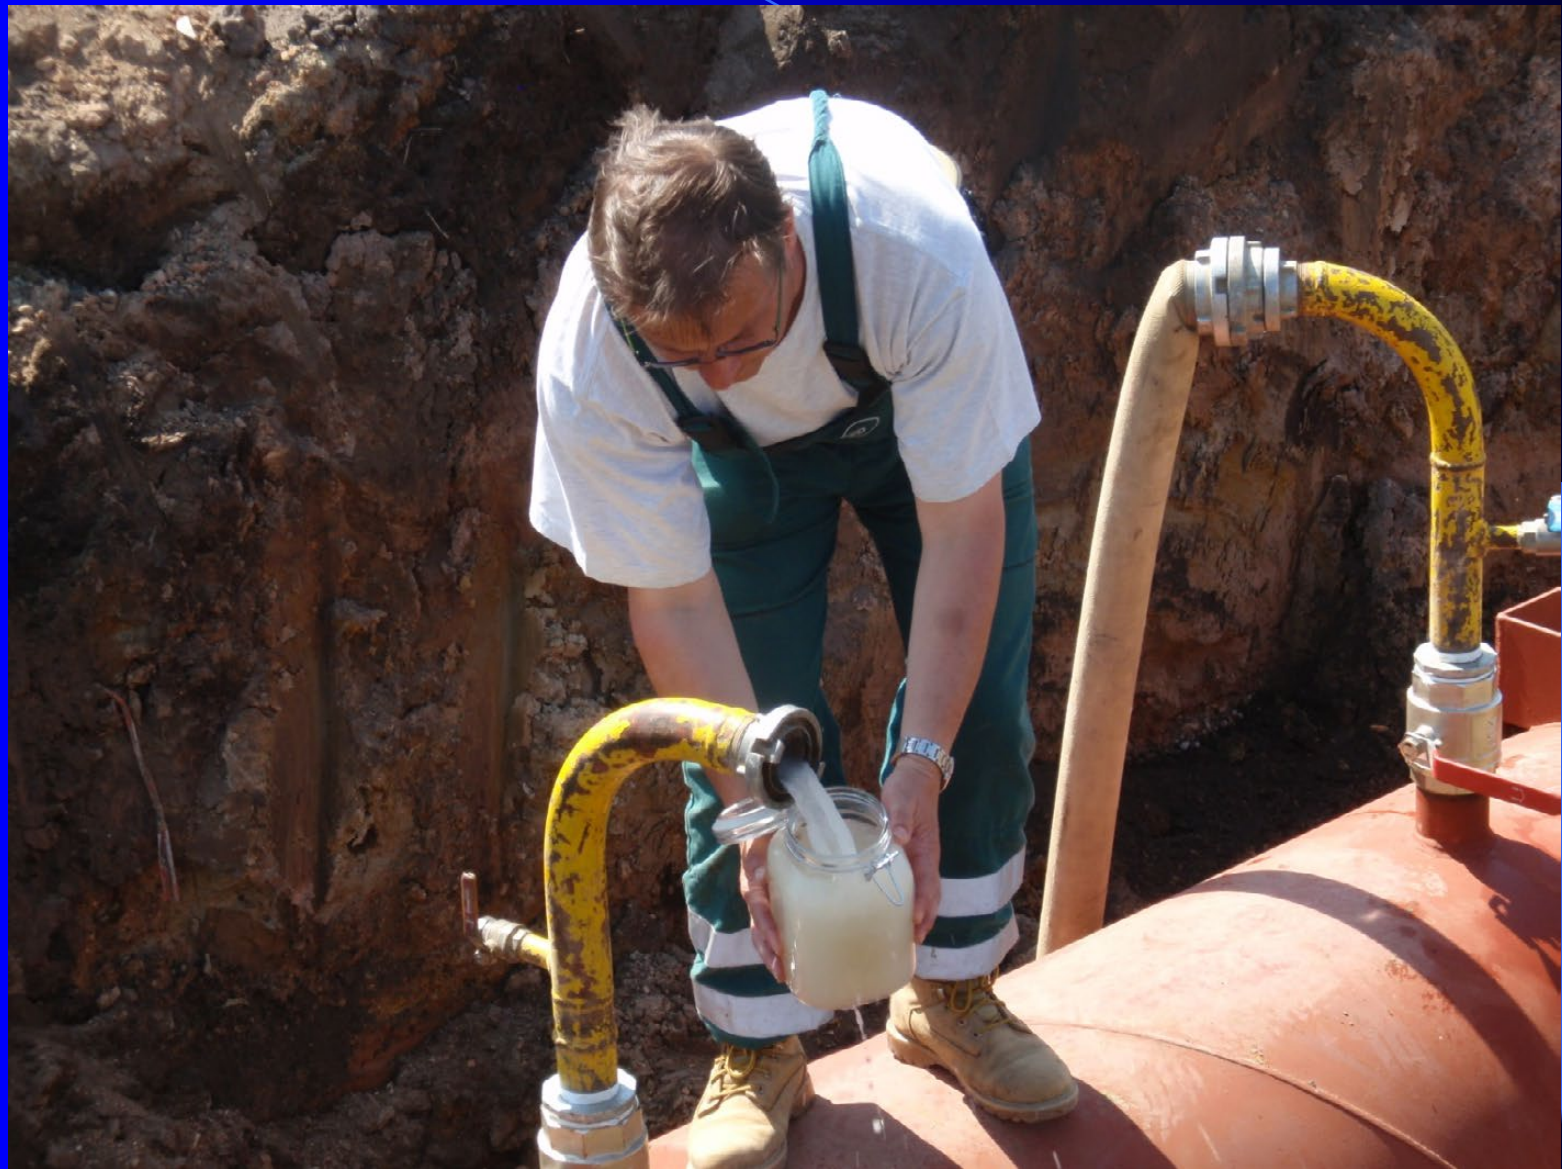
Odběr vzorků vody

Po každém průjezdu čistící sestavy potrubím byly odebrány vzorky vody z poslední vodní zátky pro stanovení zbytkové koncentrace ropných látek (NEL, resp. C₁₀–C₄₀)

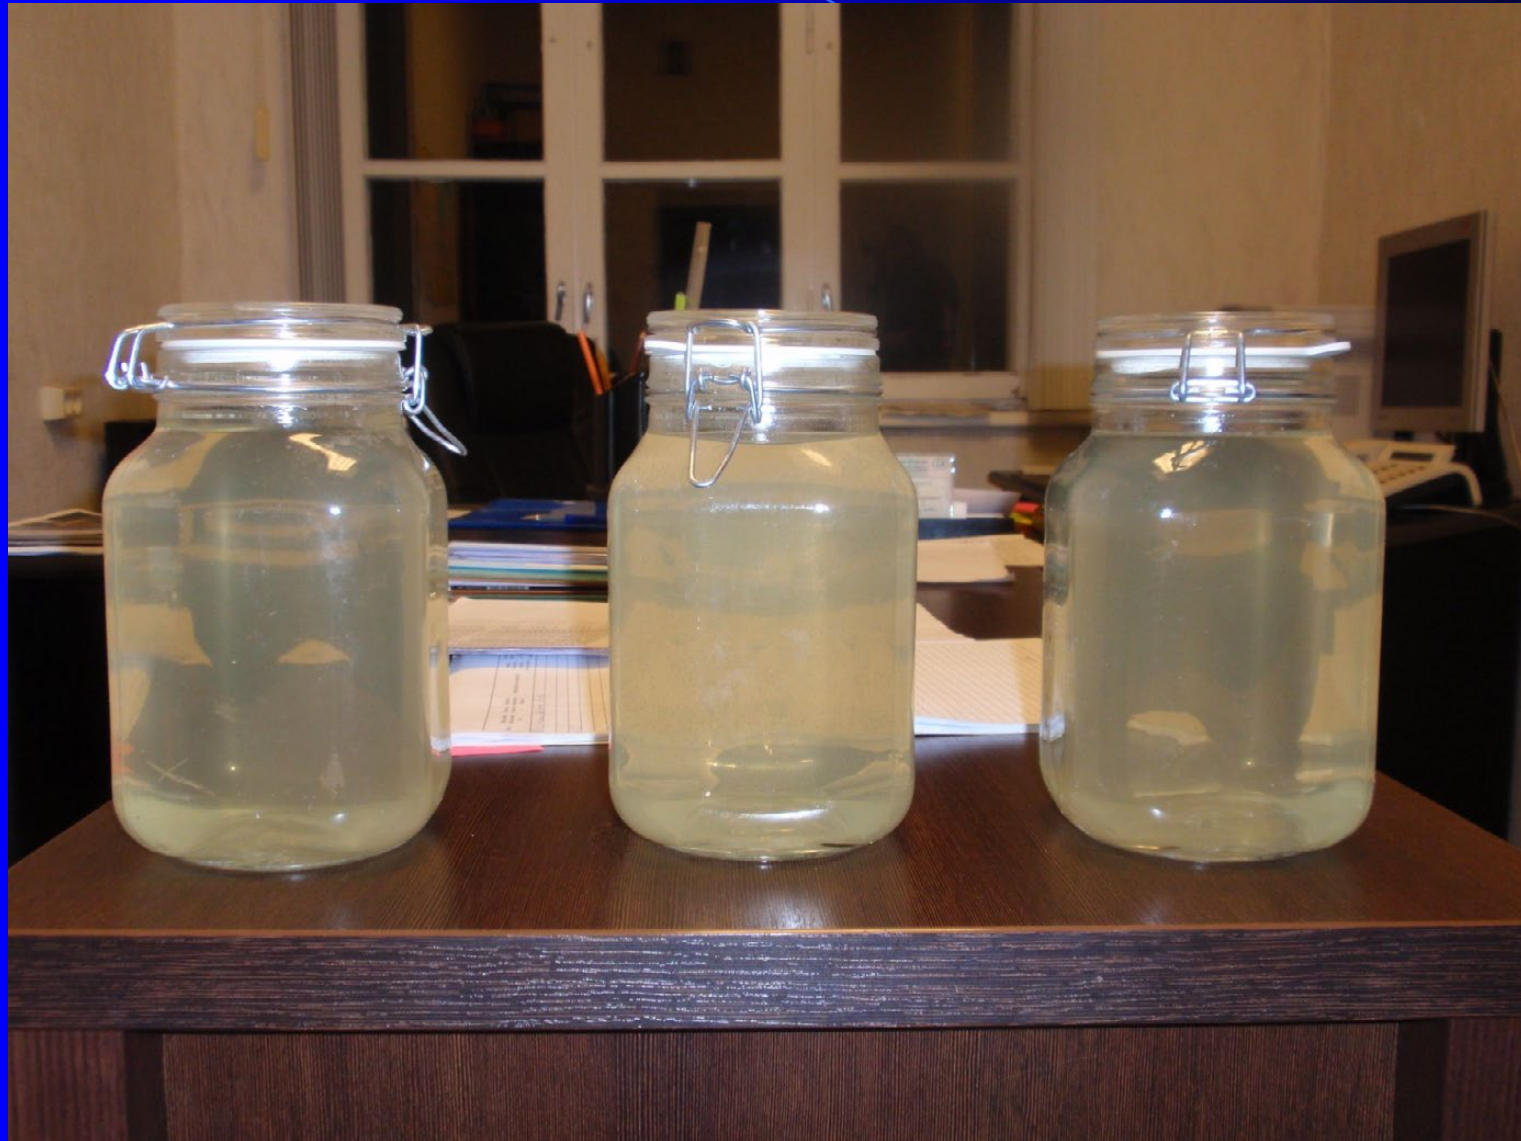
Odebrané vzorky vody

Povolená koncentrace ropných látek
stanovená místním vodoprávním úřadem
byla **30 mg/l**

Koncentrace ropných látek v odebraných
vzorcích vody zjištěných chemickým
rozborem v akreditované laboratoři
nikdy nepřekročily 1 mg/l

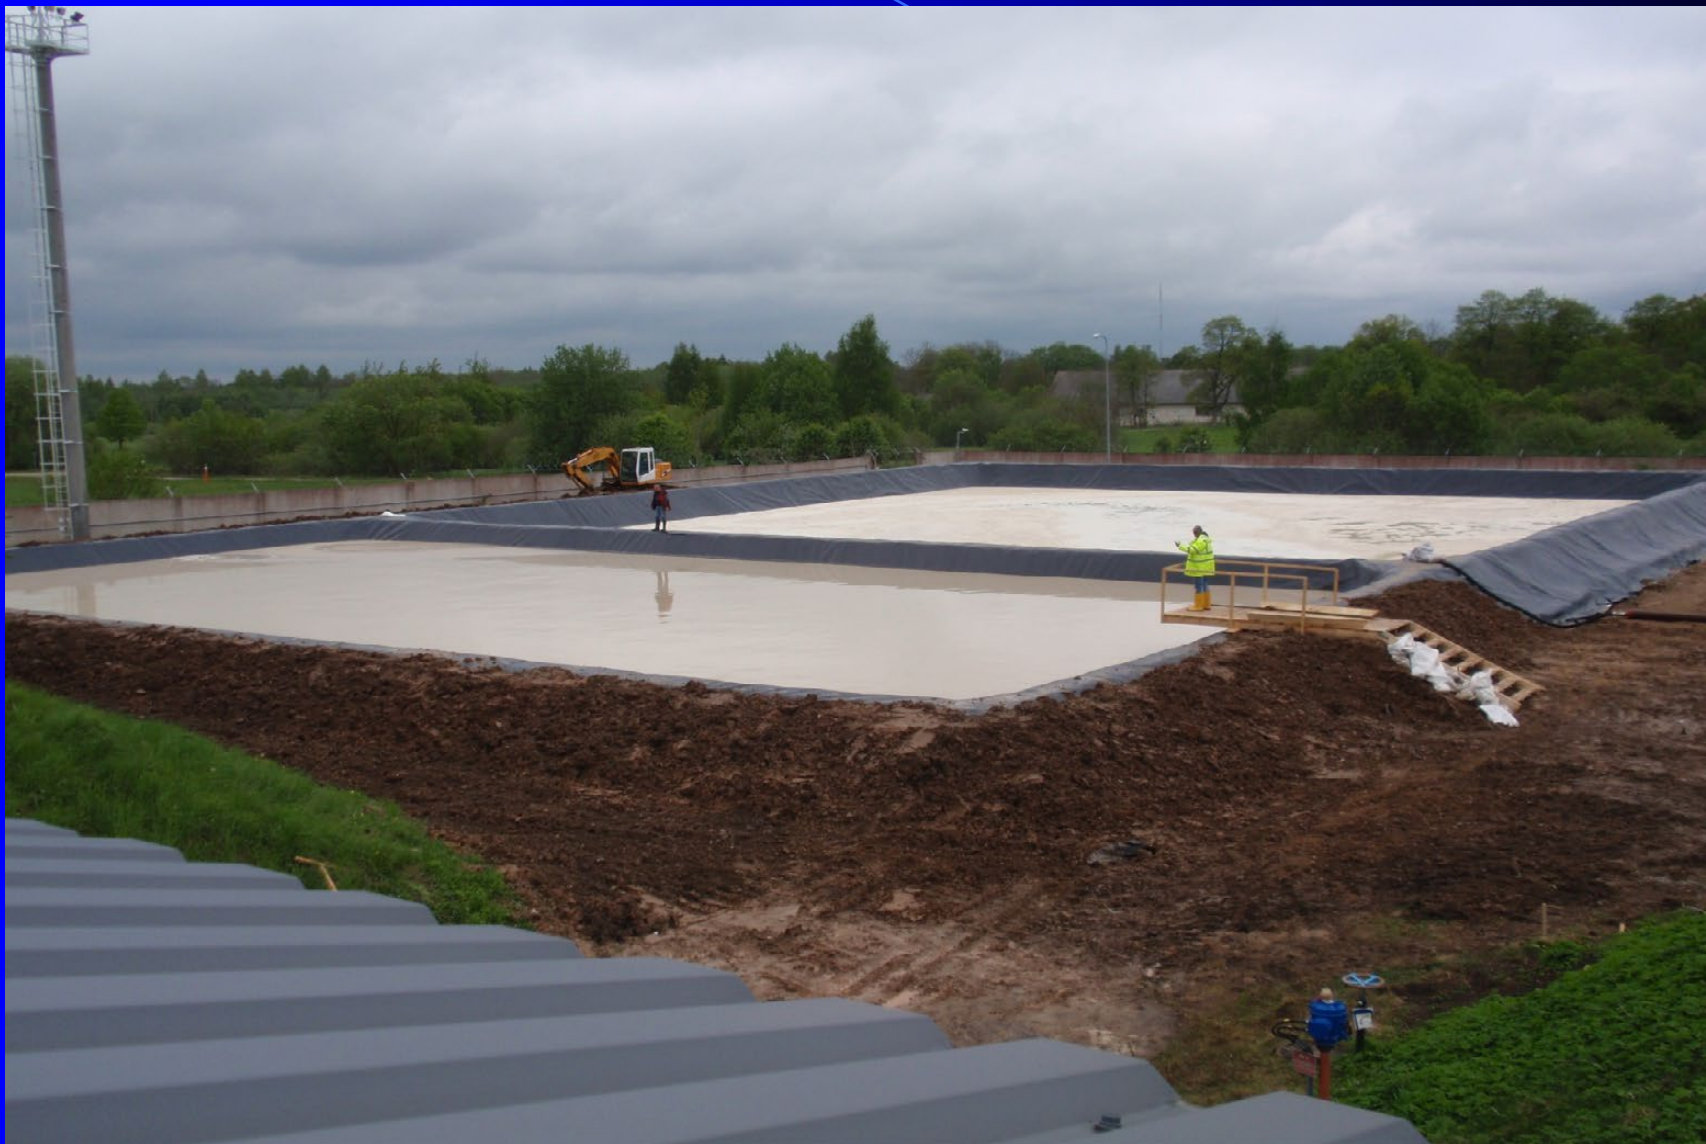
Retenční rezervoáry v Džukste

Po průjezdu potrubím byly dekontaminační a vodní proplachové zátky o celkovém objemu **1850 m³** vypuštěny do dočasných retenčních rezervoárů vybudovaných za tímto účelem provozovatelem v areálu čerpací stanice v Džukste

V rezervoárech byl použitý
dekontaminační roztok
s obsahem ropných látek
chemicky upraven, čímž došlo
k částečnému **oddělení ropy**
od vodní fáze

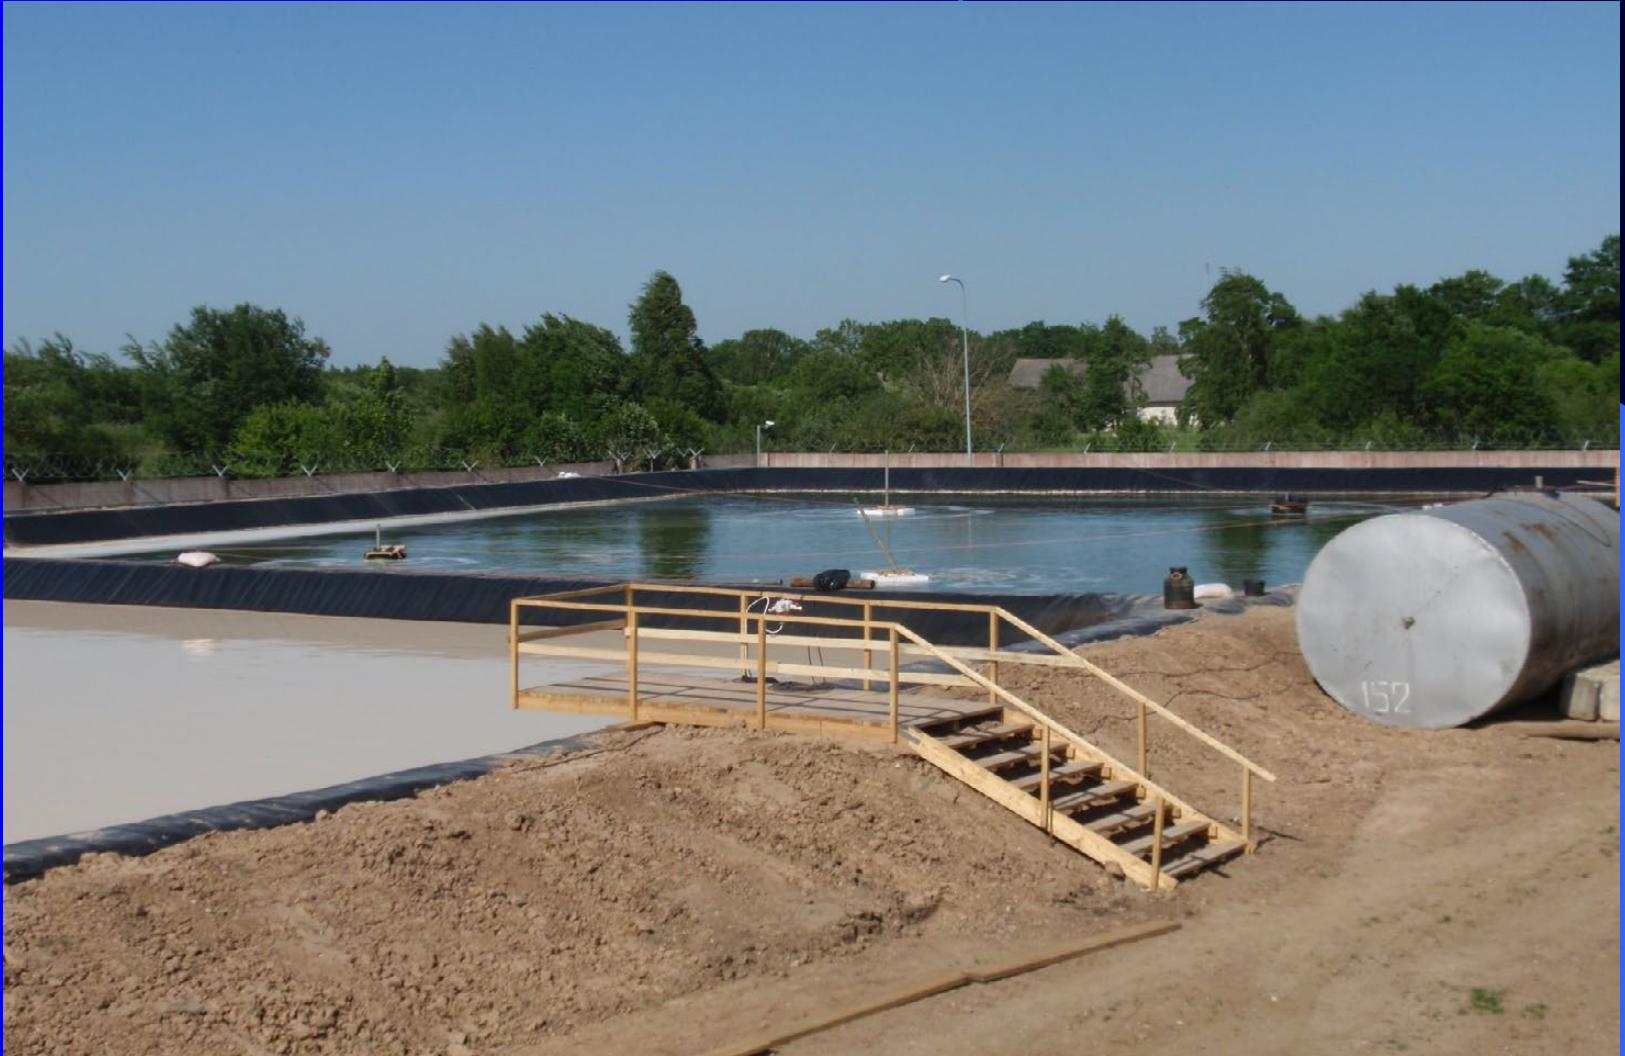
Biodegradace ropných látek v použitém dekontaminačním roztoku

Po odčerpání této ropy z hladiny
byly zbytky rozpuštěných
organických látek
z kontaminovaného roztoku
odstraněny
biodegradační metodou

**Po třech měsících biodegradace
byla vyčištěná voda přečerpána
(vypuštěna) z rezervoárů
do nedalekého potoka**

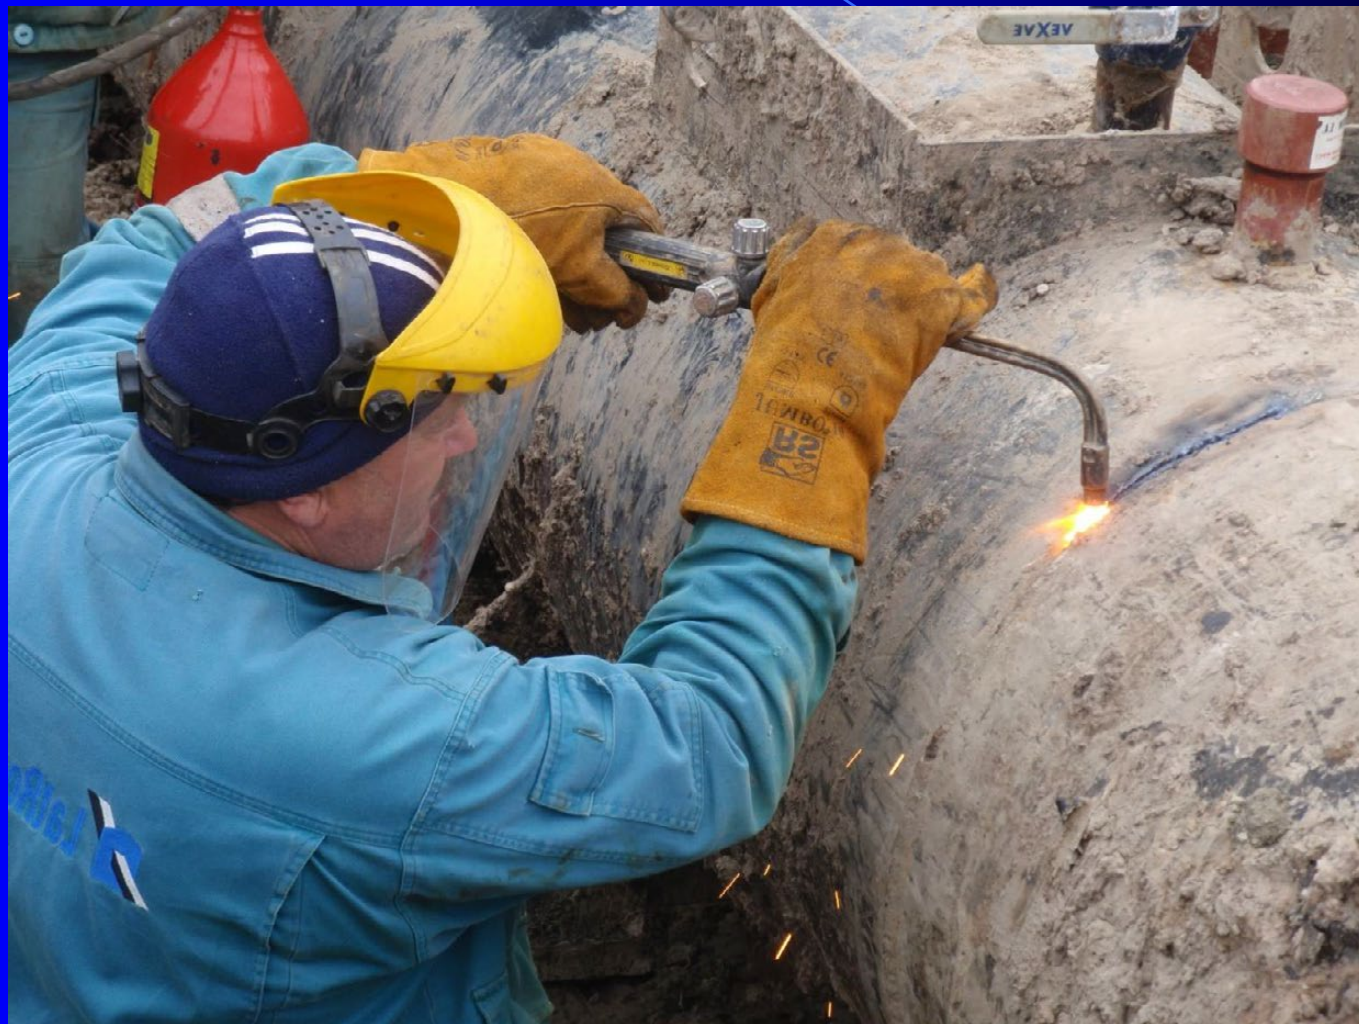
Řez plamenem v již trvale bezpečné atmosféře

Po dekontaminaci
byly všechny svářečsko-montážní
práce (řezání plamenem, broušení,
svařování) prováděny
v již trvale bezpečné atmosféře
bez jakýchkoliv jinak nutných
bezpečnostních opatření
pro zajištění nevýbušné atmosféry
