Vyprázdnění, vyčištění a konzervace ropovodu v Lotyšsku

CEPS a.s.

LatRosTrans

Sto kilometrů dlouhý úsek neprovozovaného ropovodu DN 700 Polock – Ventspils na území Lotyšska byl

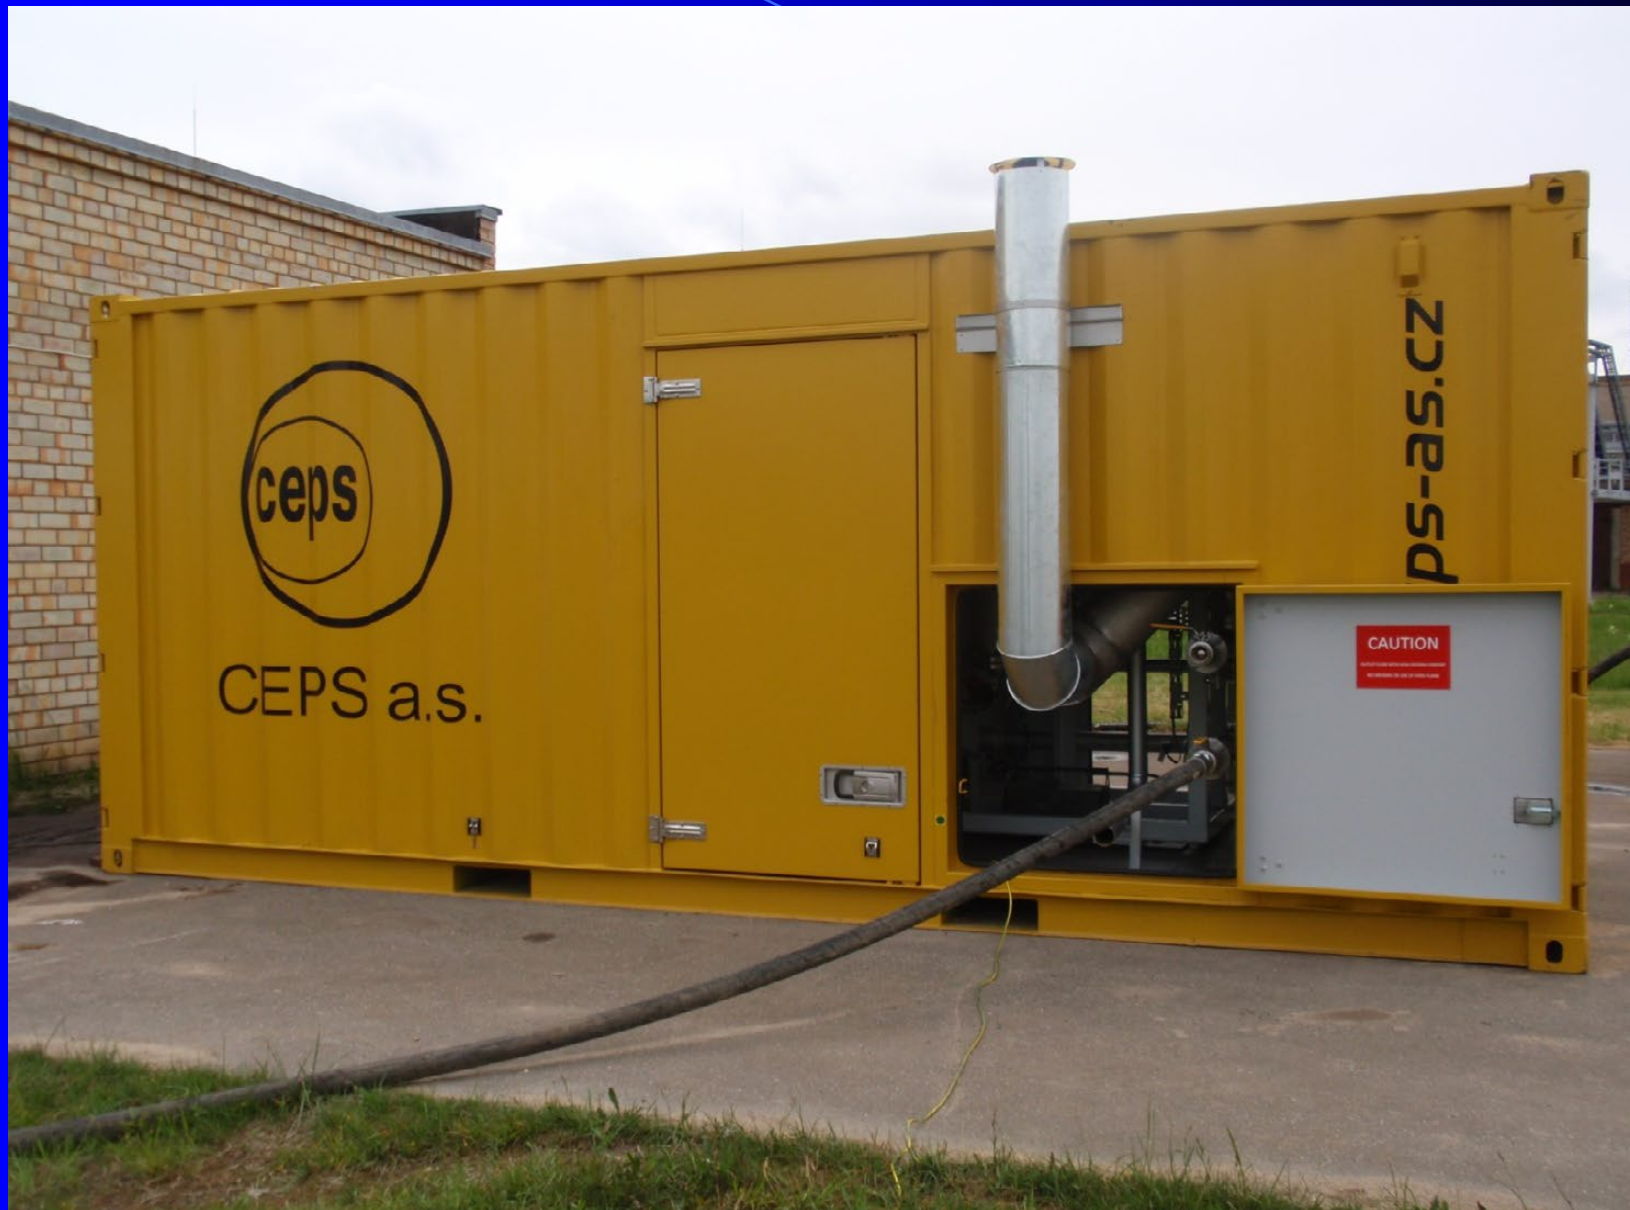
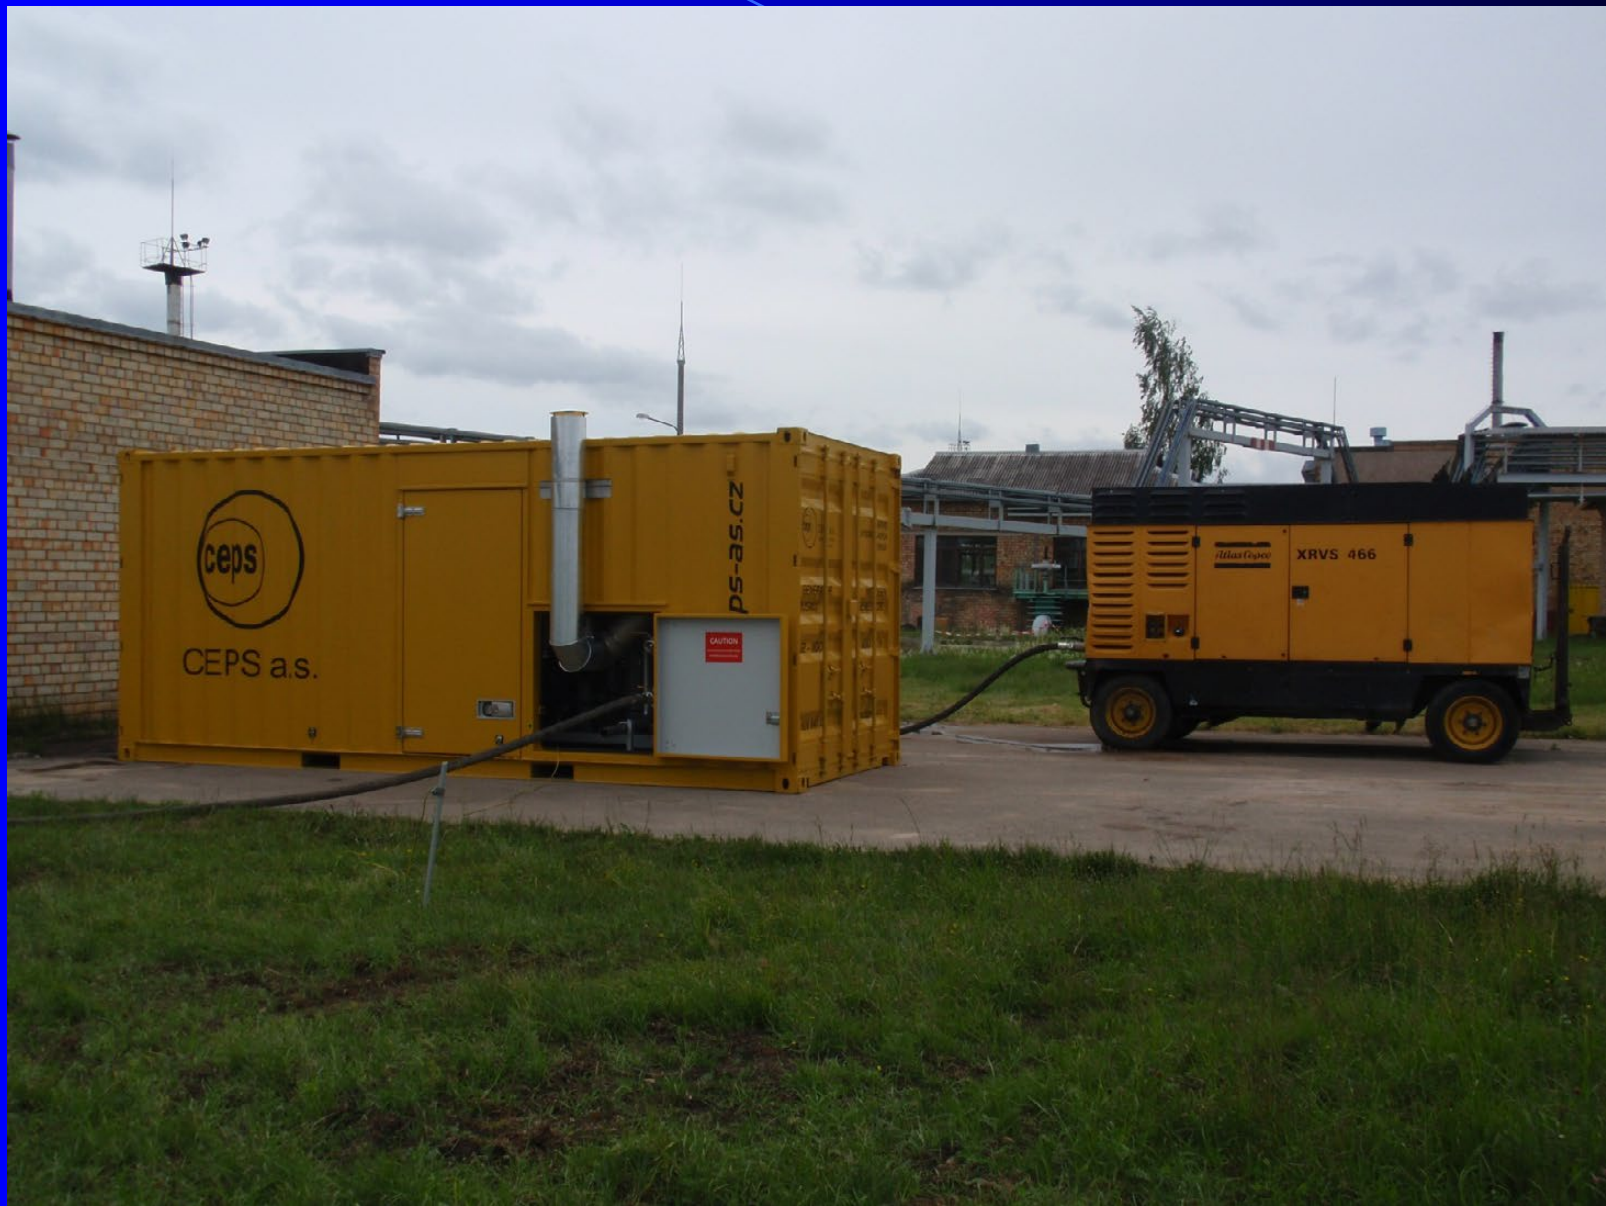
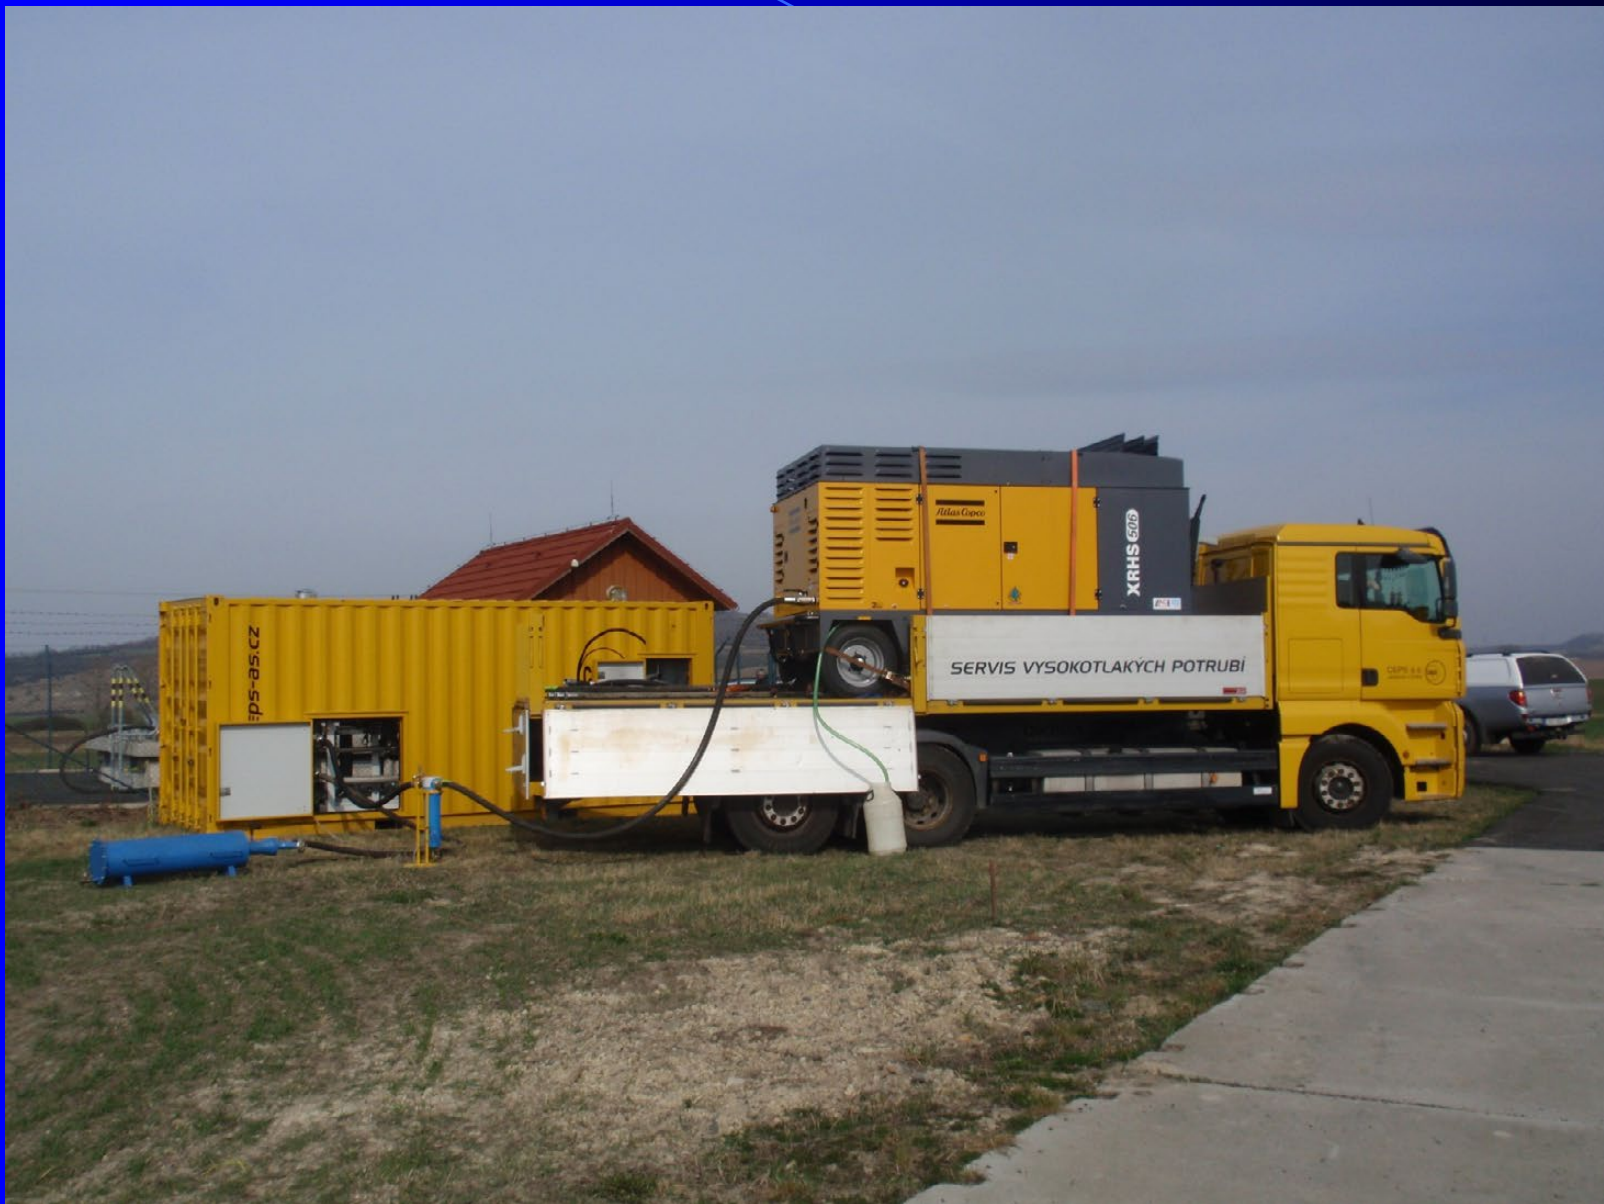
Mobilní dusíkovací jednotka

Zdrojem dusíku
byla speciální mobilní jednotka
produkující dusík metodou
membránové separace
z atmosférického vzduchu.
Jednotlivá zařízení dusíkovací
jednotky jsou umístěna v mobilním
kontejneru ISO 1C, který byl upraven
pro snadné použití v terénu.

- ochlazený stlačený atmosférický vzduch (alespoň 1600 m³/h, 14 bar) je pomocí stavebního kompresoru vtlačěn do membránové jednotky
- po vyčištění a ohřátí je tento vzduch upraven v membránovém separátoru, ve kterém je ze stlačeného vzduchu oddělován kyslík
- získaná inertizační směs o volitelné koncentraci dusíku 90 % nebo 95 % a tlaku 9 až 14 bar je poté přepouštěna pomocí tlakových hadic do potrubí
